MPS No.700の防錆性・下地保護機能性

塗装日:2018年12月

施工場所:神奈川県海浜部市役所ステンレスフェンス

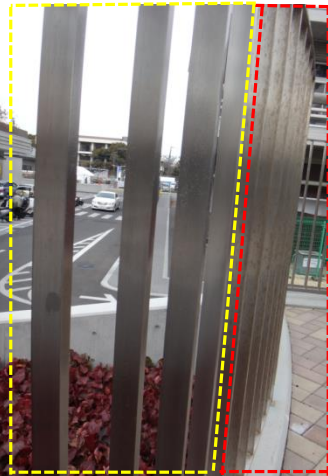
塗装直後	塗装6ヶ月後	塗装1年後	塗装1年半後	塗装2年後

塗装部 未塗装部	未塗装部 塗装部	塗装部 未塗装部	塗装部 未塗装部	塗装部 未塗装部

ステンレス製フェンスのサビ発生防止策として、防錆性と下地保護機能性の特徴を生かして、MPS No.700の塗装を実施しました。塗装後2年が経過しましたが、MPS No.700の防錆性が発揮され、サビの再発生は有りません。また、優れた耐候性により、紫外線にさらされることによるチョーキング(白化現象)や塗膜の光沢変化などの異常も見られませんでした。
